PERFIL

ETAPA: DISEÑO

“RESTAURACIÓN IGLESIA SAN MARCOS DE MAMIÑA, COMUNA POZO
ALMONTE”

CÓDIGO BIP N° 40016315-0075.

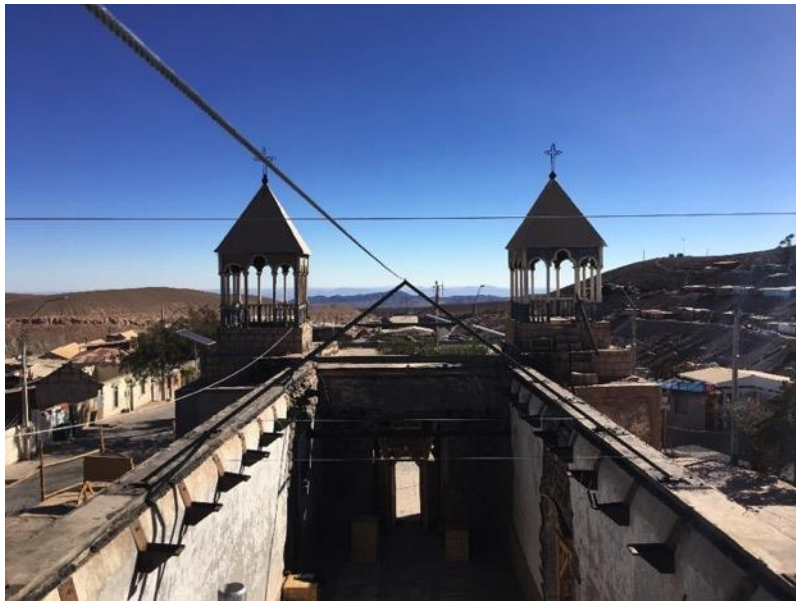
- Colapso integral de la cubierta de la nave central por incendio ocurrido el 8 de Enero de 2017.
- Colapso del sistema constructivo de cubrición en las capillas laterales del transepto y de la sacristía.
- Colapso el sistema constructivo de la cubierta en la zona del presbiterio.

Pérdida de funcionalidad del inmueble

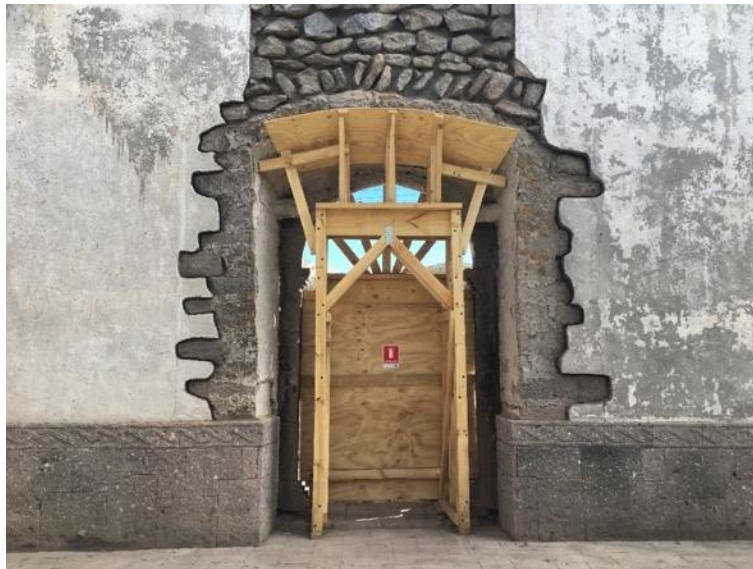
- Apuntalamientos generalizados en todos los vanos de la iglesia debido a la calcinación de los dinteles de madera.
Riesgo de derrumbe en caso de movimientos telúricos de intensidad media.

Apuntalamientos de emergencia

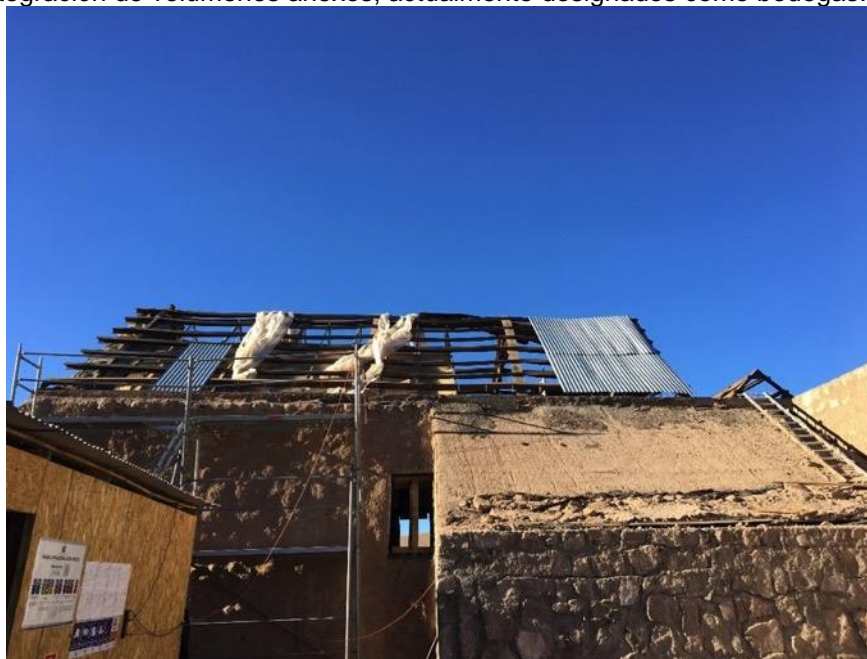
- **Presencia de elementos incompatibles con materialidad y sistema constructivo.**
 - Solución constructiva de estructura de la cubierta no acorde a la solución tradicional de una iglesia barroca sur andina.
 - Estucos de cemento en el interior de los muros de la nave principal y capillas laterales
 - Morteros de cemento en los contrafuertes exteriores
 - Paramentos con elementos impropios del sistema constructivo en las capillas de la epístola y del evangelio
 - Pisos de piedra sin resolución acorde la entidad del monumento y pérdida de su valor patrimonial.
 - Zócalos de cemento en sobrecimientos interiores de iglesia.
 - Integración de volúmenes anexos, actualmente designados como bodegas.

Sistemas constructivos deficientes e incompatibles con el valor patrimonial

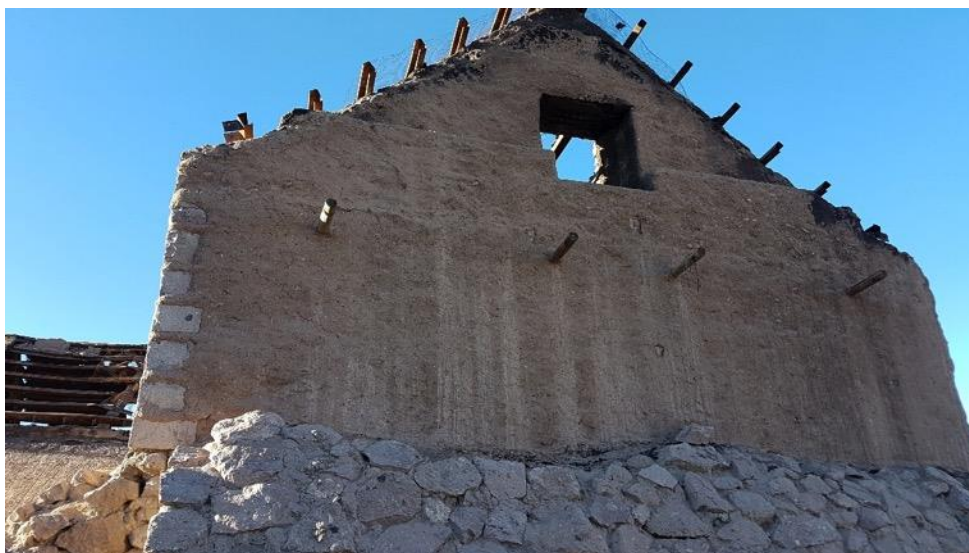
- **Erosión**
 - Erosión moderada de las bases de los muros exteriores por ausencia de sobrecimientos
 - Desgaste moderado en muro exterior de fachada principal, lado del evangelio.
 - Erosión de elementos líticos de bases de portada principal y de la lateral
 - Presencia sales en elementos líticos de bases de portada lateral.
- **Desprendimiento de muros**
 - Desprendimientos graves en los muros de la epístola y del evangelio en los vanos de acceso a las capillas del transepto.
- **Desprendimiento de revoques**
 - Desprendimientos moderados de estucos en los paramentos del interior de las capillas laterales de la epístola y del evangelio.

Desprendimiento y ausencia de revocos en el muro de la capilla del evangelio

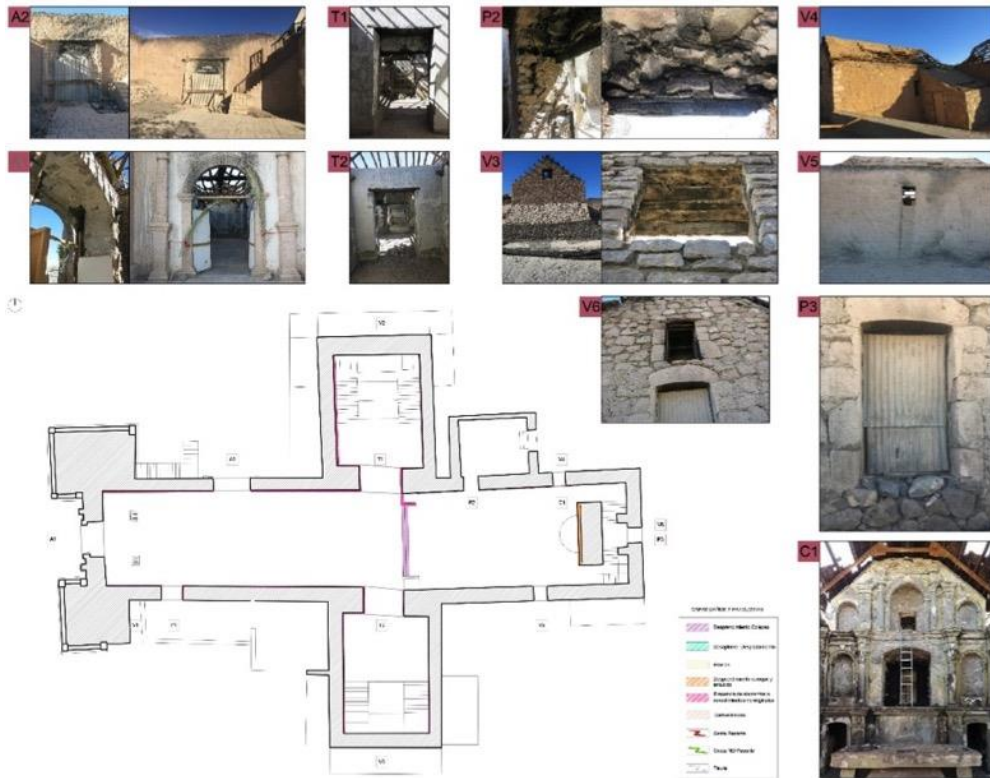
Levantamiento de daños en el interior de la iglesia

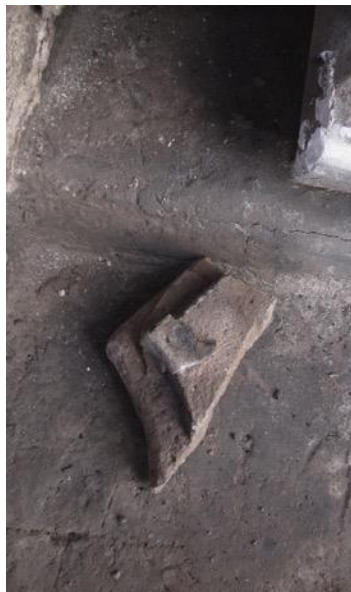
se encontró expuesta a fuentes de calor intenso (incendio) es el factor que genera deterioros más graves y produce más secuelas. Se provocaron desprendimientos por explosión de las piedras, debilitamiento de los morteros de junta, acumulación de hollín en la cara anterior, en las zonas que no presentaban revoque.

Desprendimiento de elementos del soporte

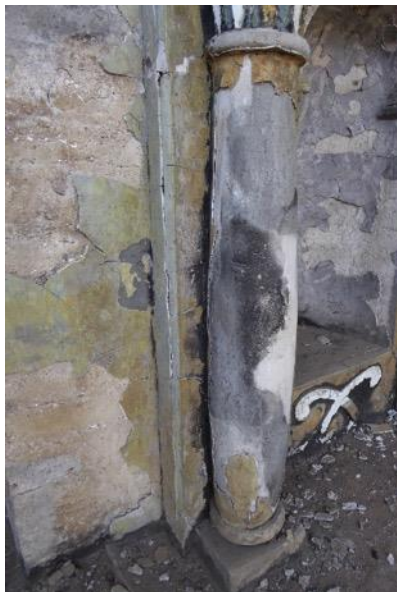
Manchas de hollín en la superficie

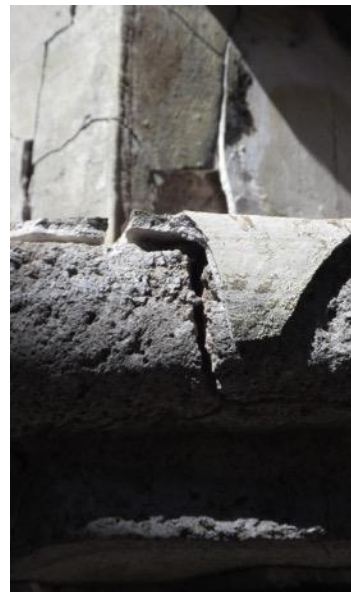
Grietas

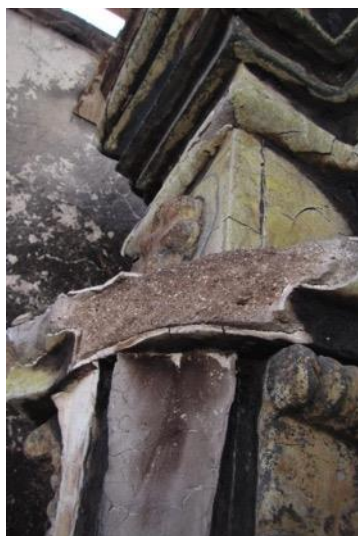
Fracturas con consiguiente pérdida

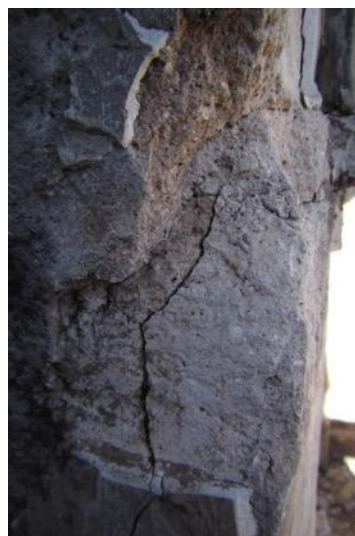
Fisuras

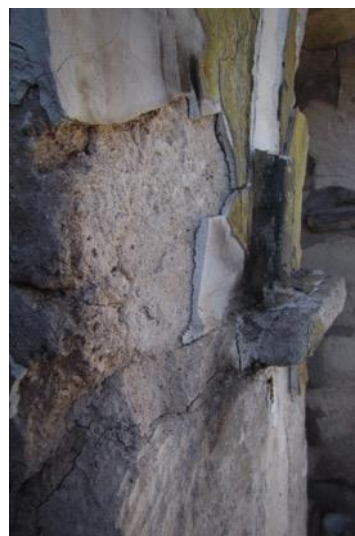
Debilitamiento del soporte

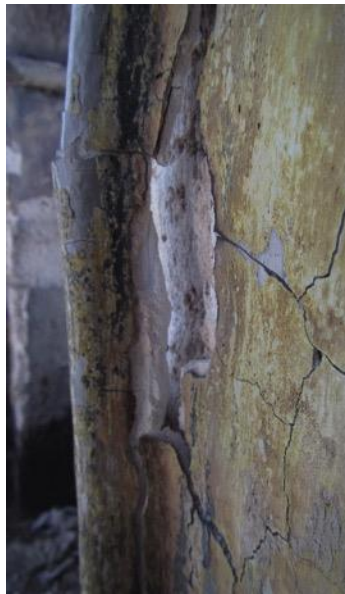
El revoque aparentemente es de Sulfato de calcio (yeso). Se realizarán análisis químicos para determinar su naturaleza. Se encuentra en pésimo estado de conservación, ya que fue expuesto a altas temperaturas. Se produjo la pérdida de elasticidad de los materiales, deshidratación de los mismos, provocando la pérdida de cohesión del revoque, ocasionando grandes desprendimientos del muro, así como abolsados, levantamientos y cuarteados, producidos por el secado excesivo del revoque, haciendo que se contraiga este estrato. Las zonas que no tenían policromía, presentan alteración de color, debilitamiento y pulverulencia. Se observa la pérdida y desprendimiento de molduras.

Desprendimiento de molduras

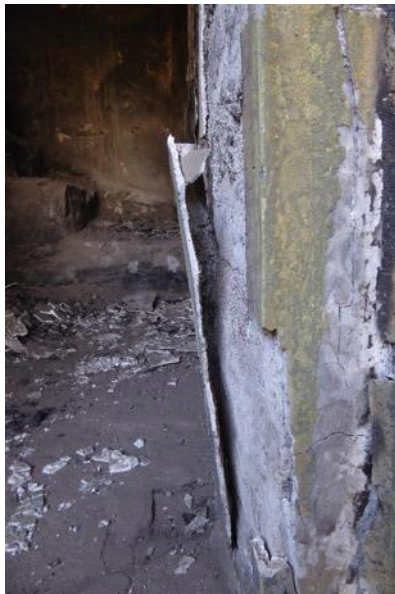
Levantamientos

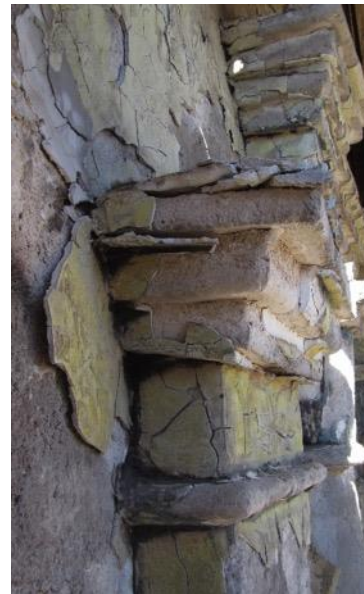
Inestabilidad de este estrato

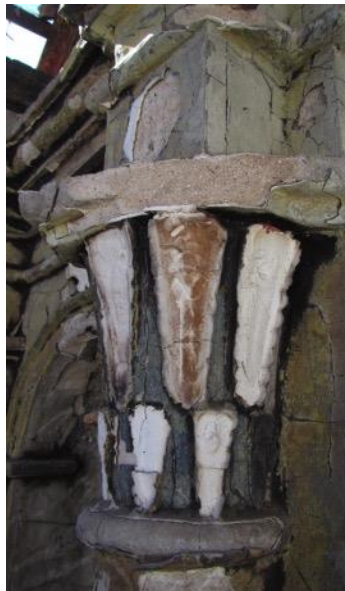
Pérdida de molduras

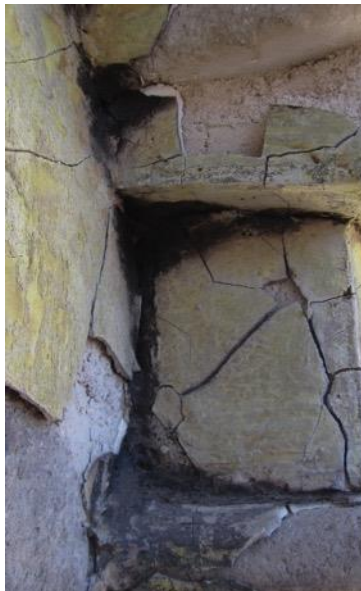
Craqueladuras

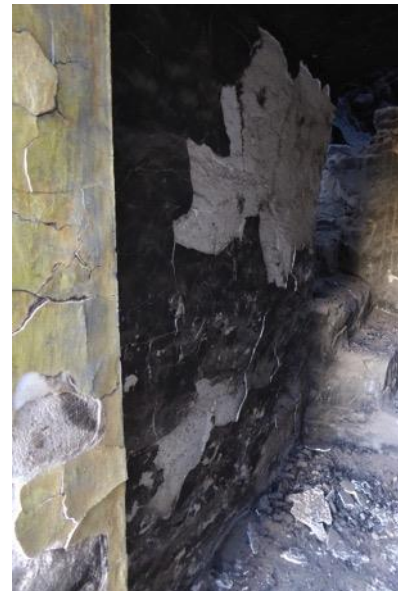
Desprendimientos

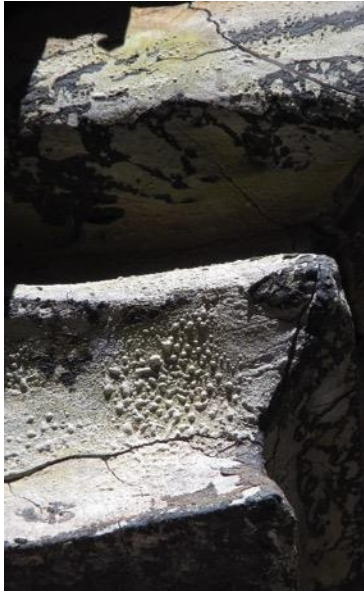
Aparentemente pintura sintética. Se realizarán análisis químicos para determinar naturaleza. Se encuentra en pésimo estado de conservación, ya que fue expuesta a altas temperaturas, provocando grandes pérdidas de este estrato, incineración de algunas zonas, ampollas, pulverulencia, craqueladuras y acumulación de hollín en la superficie. La mayor cantidad de pérdida, proviene de la caída del revoque, arrastrando con él la policromía.

Ampollas

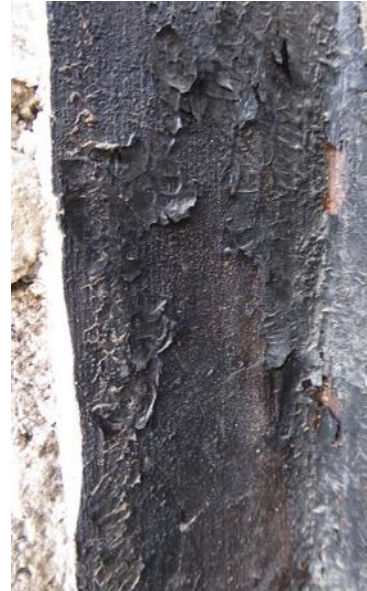
Incineración

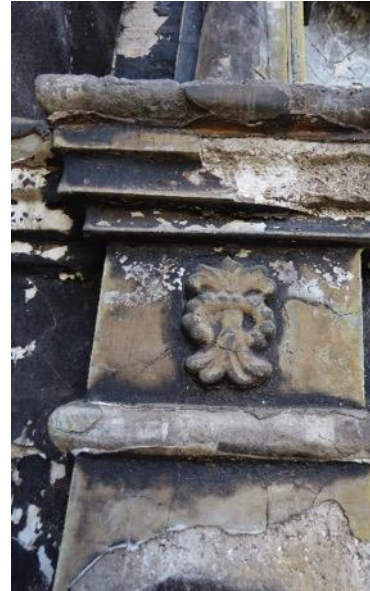
Acumulación de hollín

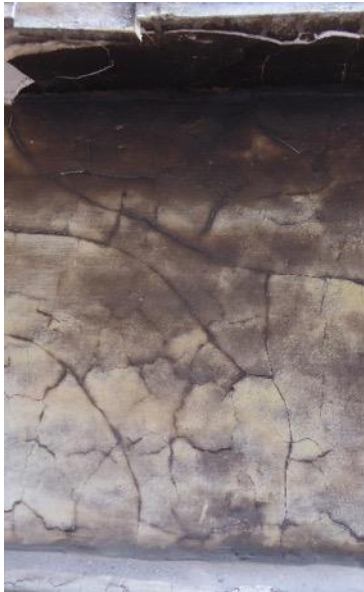
Craquelados

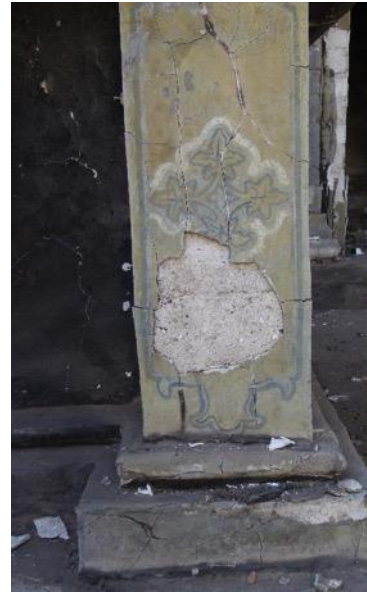
Pérdidas

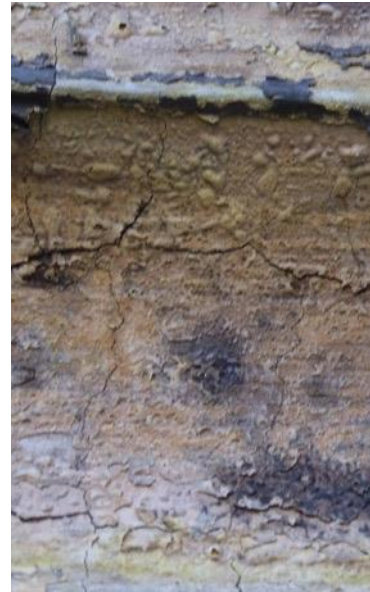
Suciedad acumulada
